修善寺南小学校通学路危険箇所

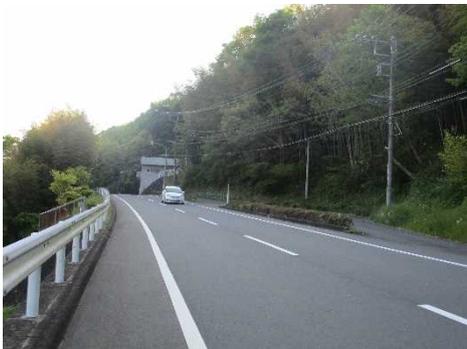
| 危険箇所① | バス停「大野公会堂」付近 |

| 状況・様子 | バス停への横断歩道がないため、大野地区の子どもたちが道路を渡る際に、通行車両との接触が危惧される。 |

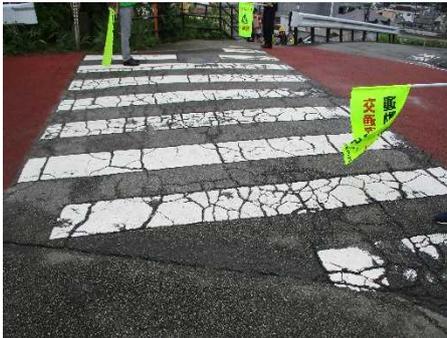
| 危険箇所② | 学校前の横断歩道 |

| 状況・様子 | 見通しがあまりよくなく、4方向から車両が通ってくるため、通行車両との接触が危惧される。 |

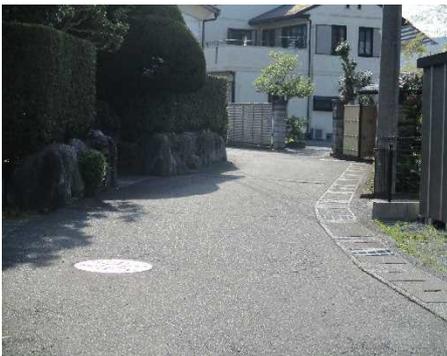
| 危険箇所③ | 牧之郷の駅付近の道路 |

| 状況・様子 | 道が入り組んでいて、狭く、見通しが悪いため、通行車両との接触が危惧される。 |
